قلمة قايتباي

الاسكندرية

QAITBAY'S CITADEL

EGYPTIAN ANTIQUITIES ORGANIZATION

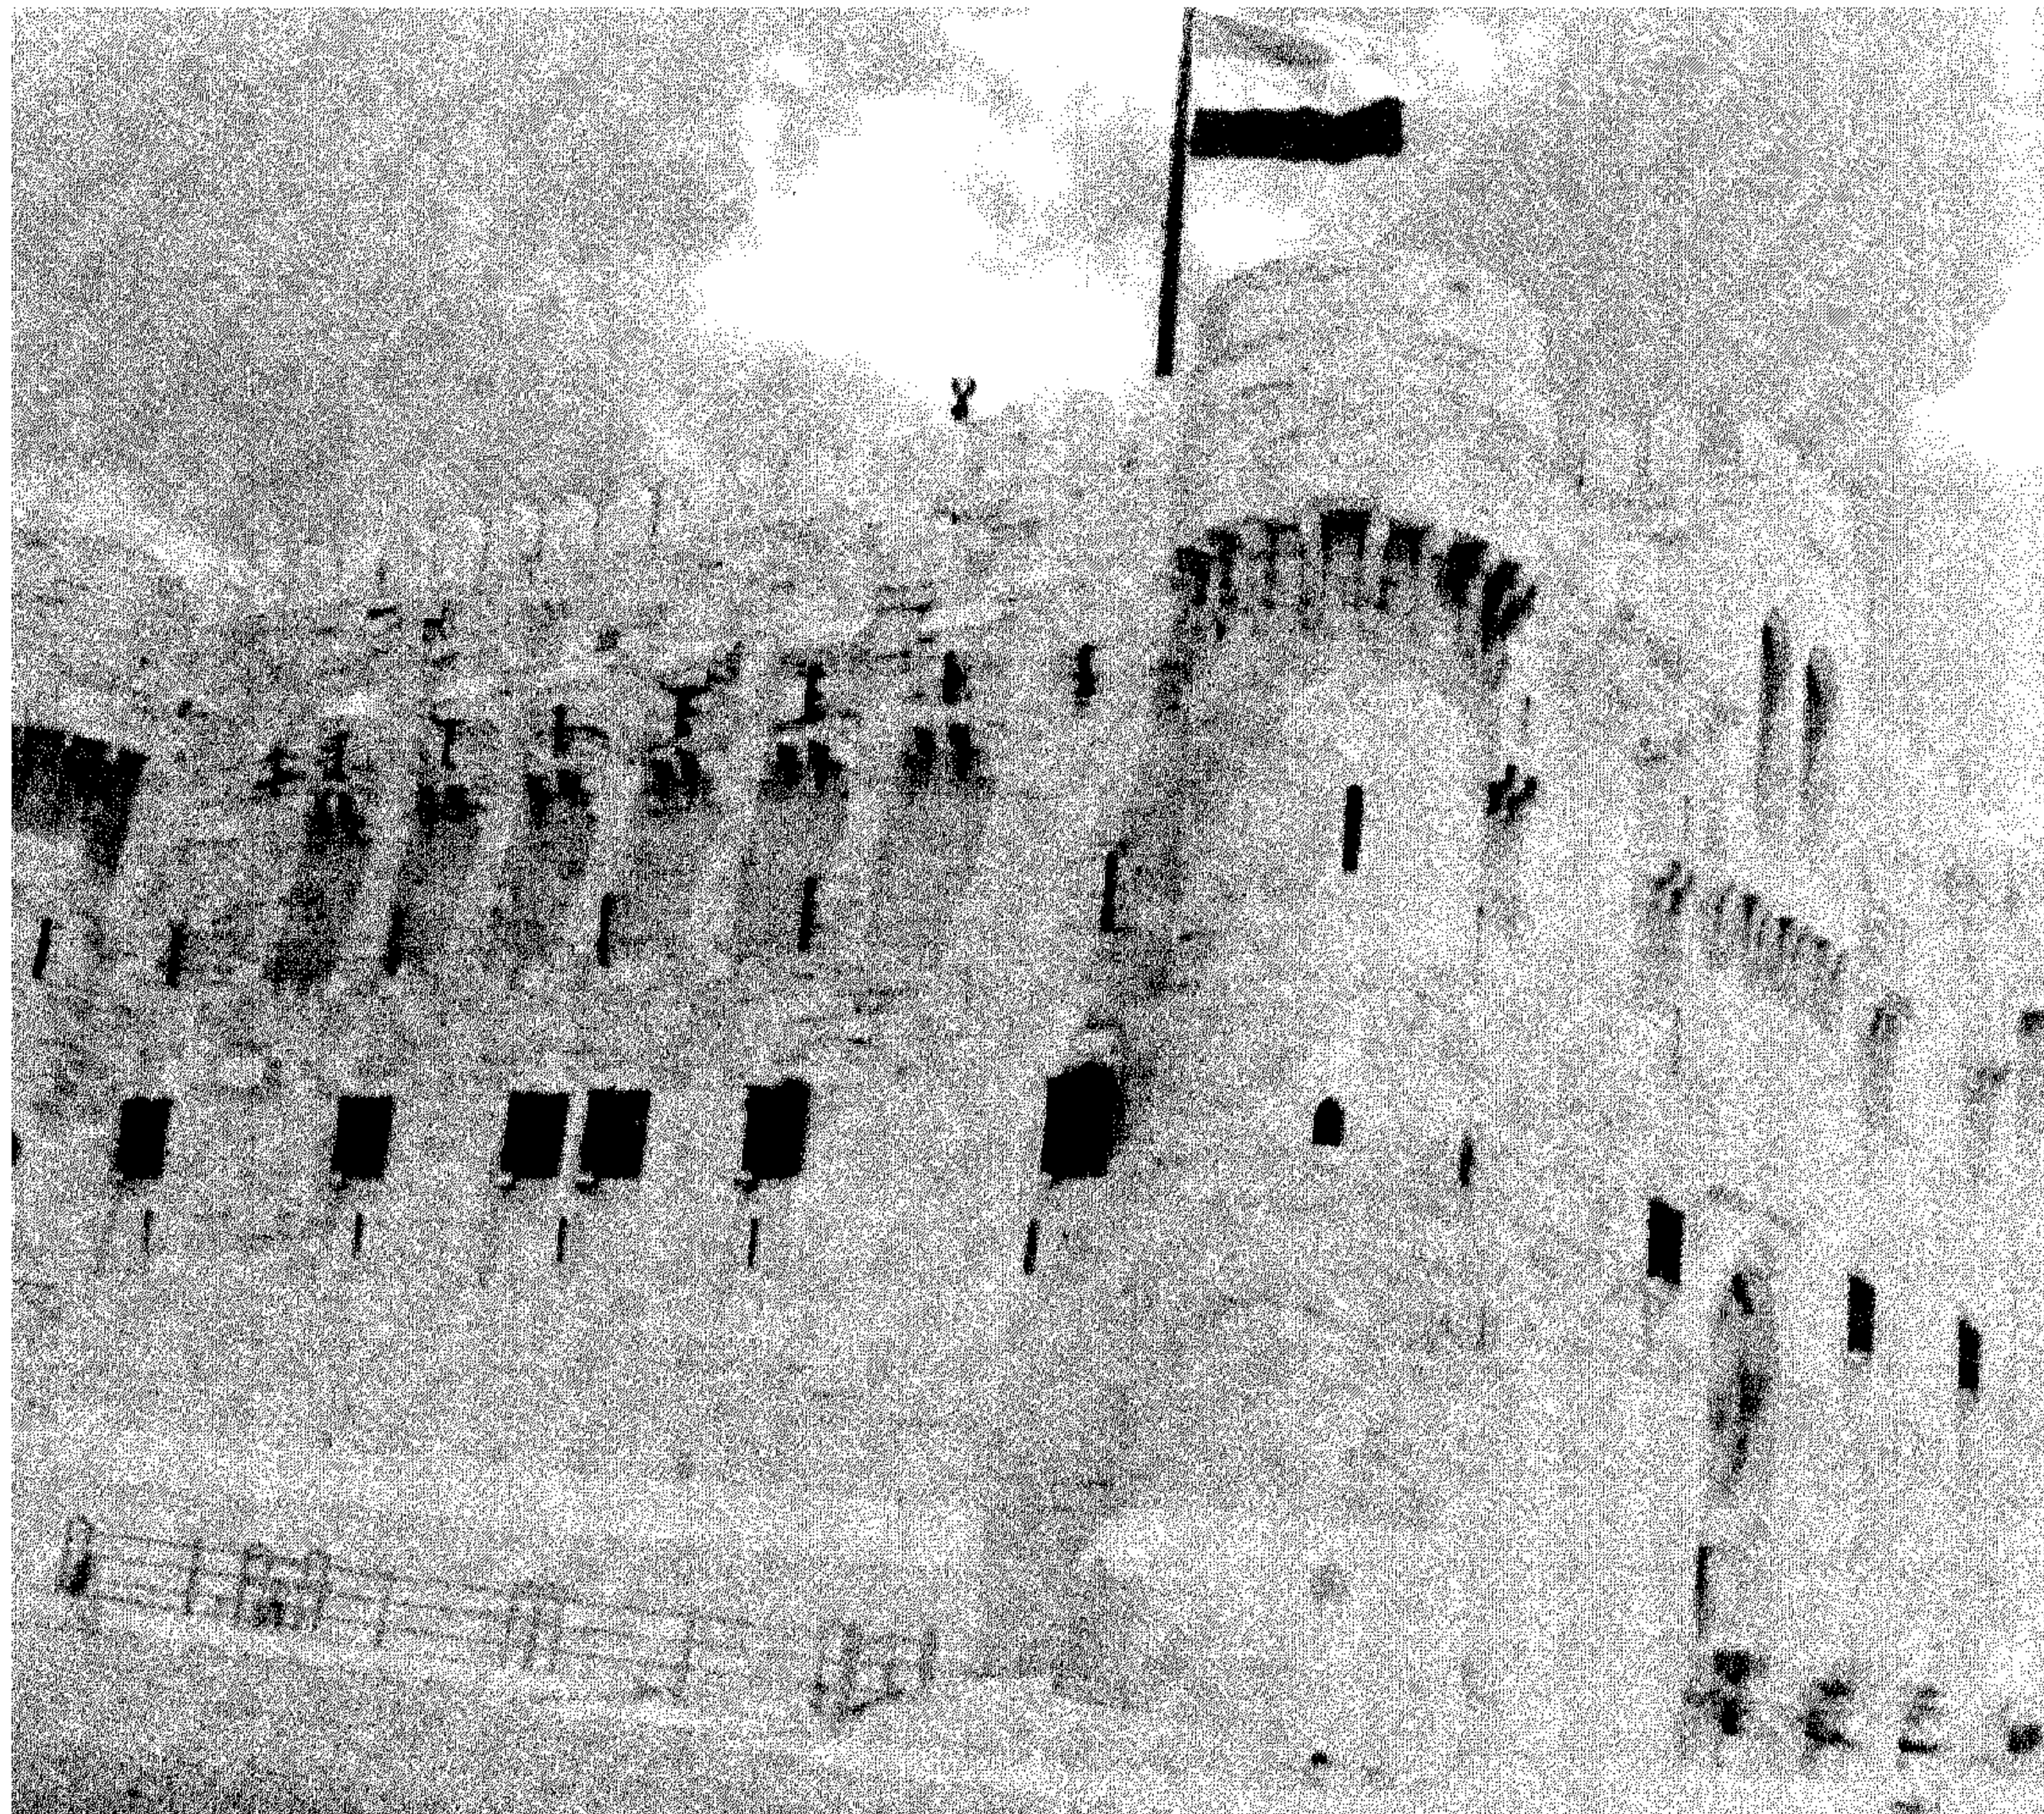
الواجهة الرئيسية للبرج الرئيسى (بعد الترميم) .

**The main facade of the main tower
(after restoration).**
